## KAIVUUTYÖT KAUKOLÄMPÖPUTKIEN LÄHEISYYDESSÄ!

## TOIMINTA KAUKOLÄMPÖPUTKEN VAURIOTILANTEESSA!

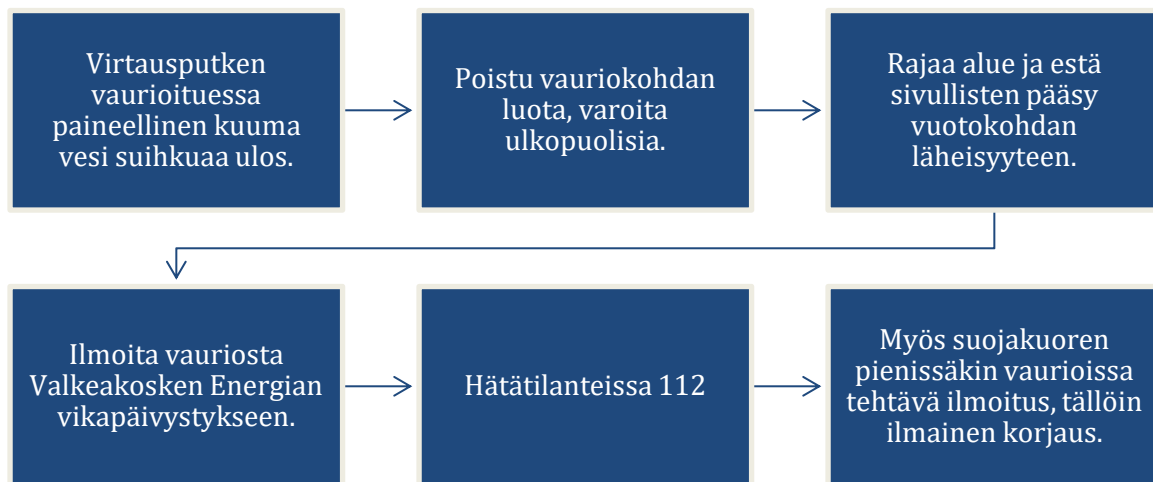
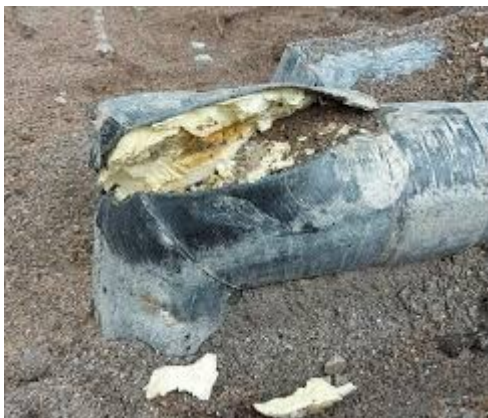
- Kaukolämpöputken eristevaurio johtaa virtausputken ruostumiseen ja vuotoihin.
- Haaroituskohdat monesti eri tasossa runkoputken kanssa.

- Alituksia tehtäessä huolehdittava kaukolämpöputkien riittävästä tuennasta, ja auki kaivuu tehtävä käsin.
- Muovisen suojakuoren rikkoontuminen aiheuttaa ulkopuolisen kosteuden pääsyn elementtiin, jolloin virtausputki alkaa ruostumaan. Tämä johtaa putkisto vuotoihin.
